Premio Internazionale Civiltà dell'Acqua "Renzo Franzin"

per il recupero di una cisterna a tetto nella Murgia di Matera

Progetto di recupero di una cisterna a tetto nella Murgia di Matera

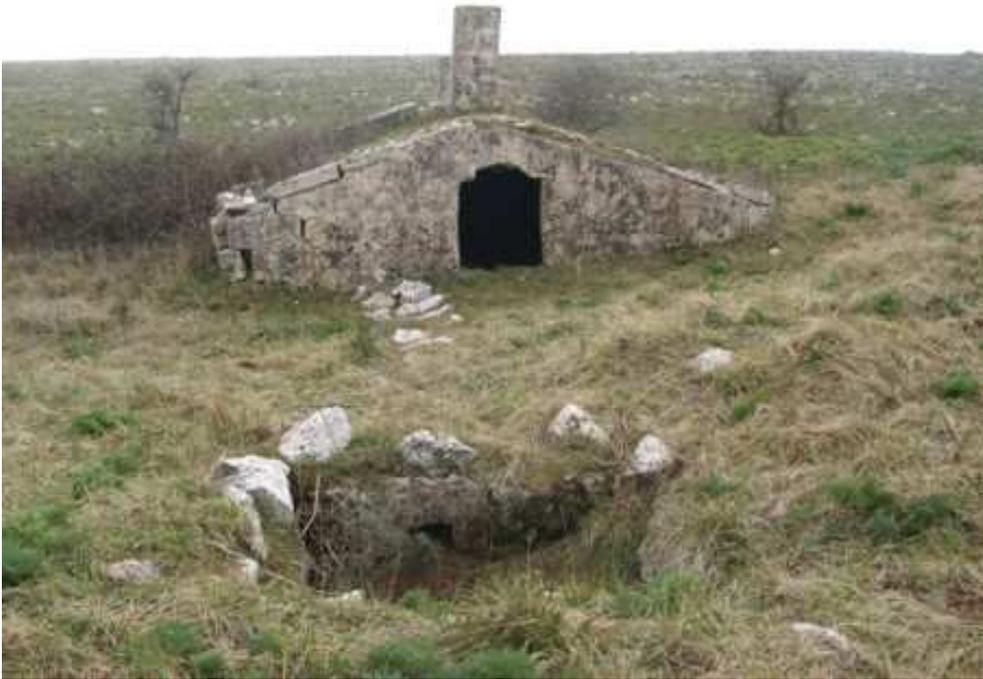
Al momento dell'intervento la cisterna versava in uno stato di abbandono e degrado evidente. Con il passare del tempo, la vegetazione aveva compiuto un'azione infestante sia sulla copertura che

intorno alla vasca per l'abbeveraggio degli animali. Alcune parti del tetto e del sistema dell'organo per pescare l'acqua erano crollate.

Figura 1: la cisterna a tetto prima dell'intervento

La prima fase di restauro ha riguardato il ripristino dell'oggetto architettonico, ovvero la rimozione della terra presente nella camera di raccolta e conservazione dell'acqua, la pulizia dei canali di convogliamento dell'acqua piovana e l'eliminazione della vegetazione infestante il tetto.

La ricomposizione del letto dei canali e il ripristino della vasca di decantazione dell'acqua è stata effettuata attraverso un'attenta ricostruzione della tecnica costruttiva applicata. Il letto del canale di collegamento della vasca di decantazione con la cisterna è stato liberato dai vecchi coppi rotti ed è stato ricostruito con coppi nuovi ad incastro, per evitare così la dispersione di acqua. La vasca, scavata nel terreno e armata con dei blocchi di calcarenite, aveva subito nel tempo dei fenomeni di sganciamento. Pertanto, si è proceduto al riallineamento dei blocchi tufacei e al ritocco del profilo della cavità.

Il ripristino delle parti crollate o dissestate della costruzione esterna è stato eseguito con blocchi di calcarenite della stessa cisterna a tetto ritrovati nei pressi del manufatto stesso. E' stato inoltre ricomposto il coronamento inferiore del tetto. Particolare attenzione è stata dedicata al ripristino delle parti mancanti dell'intonaco in coccio-pesto. La quantità di intonaco mancante era minima, ma lo stabilimento Italcementi di Matera, con il coordinamento di Ipogea, ha deciso di realizzare un intonaco ad hoc. Per questa operazione il laboratorio Italcementi di Matera ha composto un intonaco in coccio-pesto seguendo il metodo di realizzazione dei mastri muratori. Sono state eseguite varie prove, sia per la granulosità del coccio, sia per mescolanza tra le parti dei materiali. Al termine dell'attività di laboratorio si è applicato l'intonaco all'interno della cisterna, solo nelle parti mancanti. Tuttora l'intonaco è soggetto a verifiche e controlli di correttezza di funzionamento, confrontando la parte esistente con la parte aggiunta di recente realizzazione ed esaminando i fattori di isolamento e protezione.

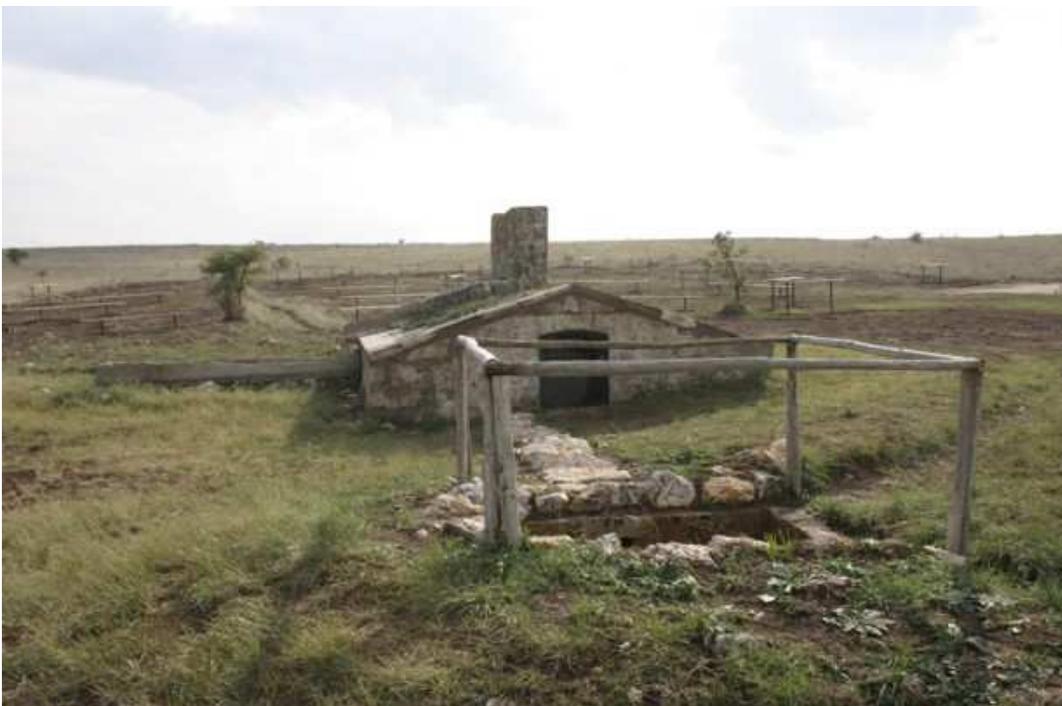
Figura 2 : cisterna a tetto dopo l'intervento di restauro architettonico e ripristino funzionale

La direzione dei lavori, durante tutte le fasi dell'intervento, ha dato notevole importanza alla figura dei maestri muratori con conoscenze nel recupero di manufatti in calcarenite, concordando con loro le tecniche specifiche d'intervento per poter meglio caratterizzare e conservare il manufatto. L'inizio dei lavori ha avuto luogo in primavera e il restauro è stato terminato in settembre. La notizia ha avuto ampio respiro su televisione e carta stampata. Al termine dei lavori sono cadute le prime piogge che hanno collaudato il funzionamento della cisterna, che è così tornata a raccogliere acqua piovana a pieno regime.
